**INVESTIGACIÓN GEOTÉCNICA PARA EL
PROYECTO DE CONEXIÓN EXTERIOR DE
SANEAMIENTO DEL PARQUE DE ACTIVIDADES
ECONÓMICAS DE ARTEIXO**

Nº REFERENCIA: EG-4040

Peticionario: AUGAS DE GALICIA
Fecha: Junio de 2018

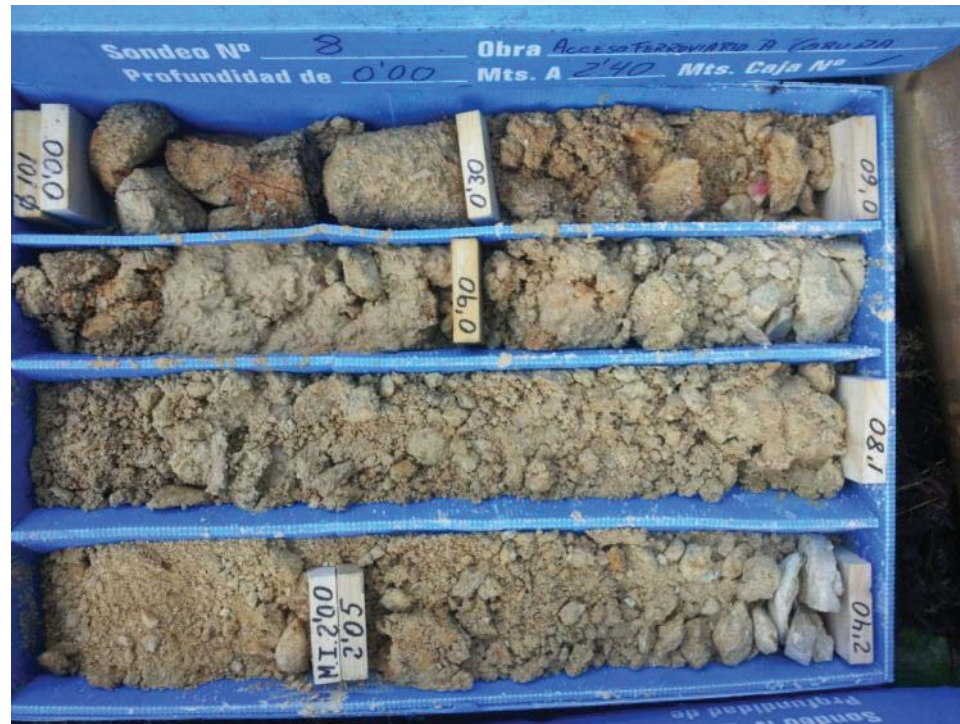
CAJA 1 DE 15. DE 0,00 m A 2,40 m.

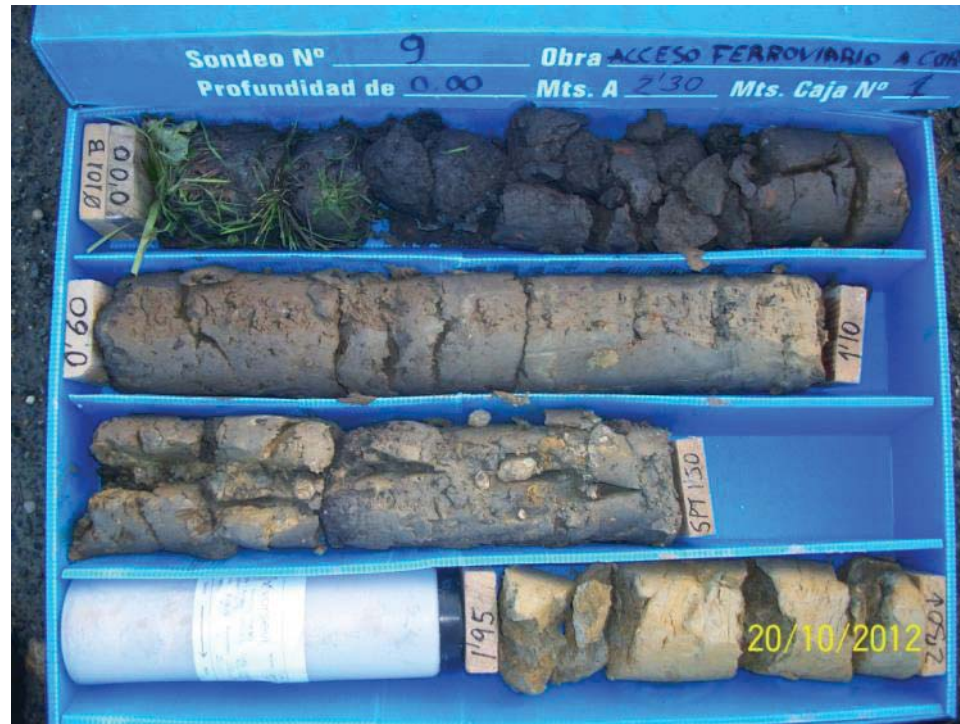
CAJA 1 DE 10. DE 0,00 m A 2,30 m.

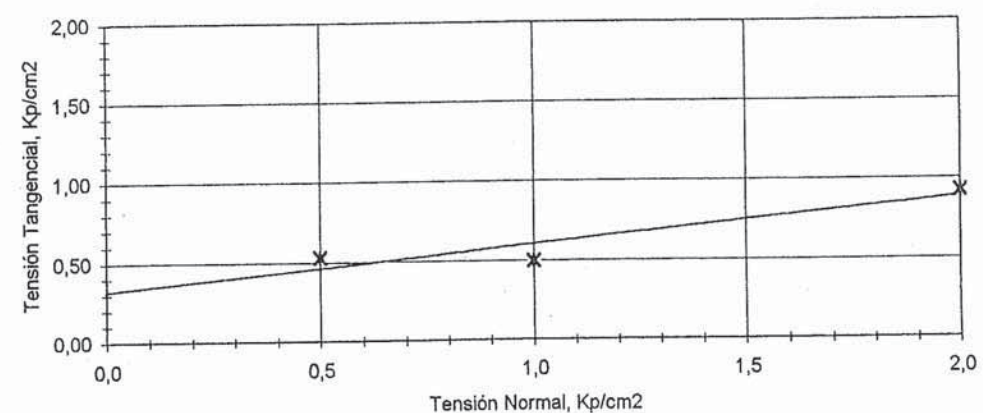
TENSIÓN NORMAL / TENSIÓN TANGENCIAL

ENSAYO DE CORTE DIRECTO UNE 103-401-98

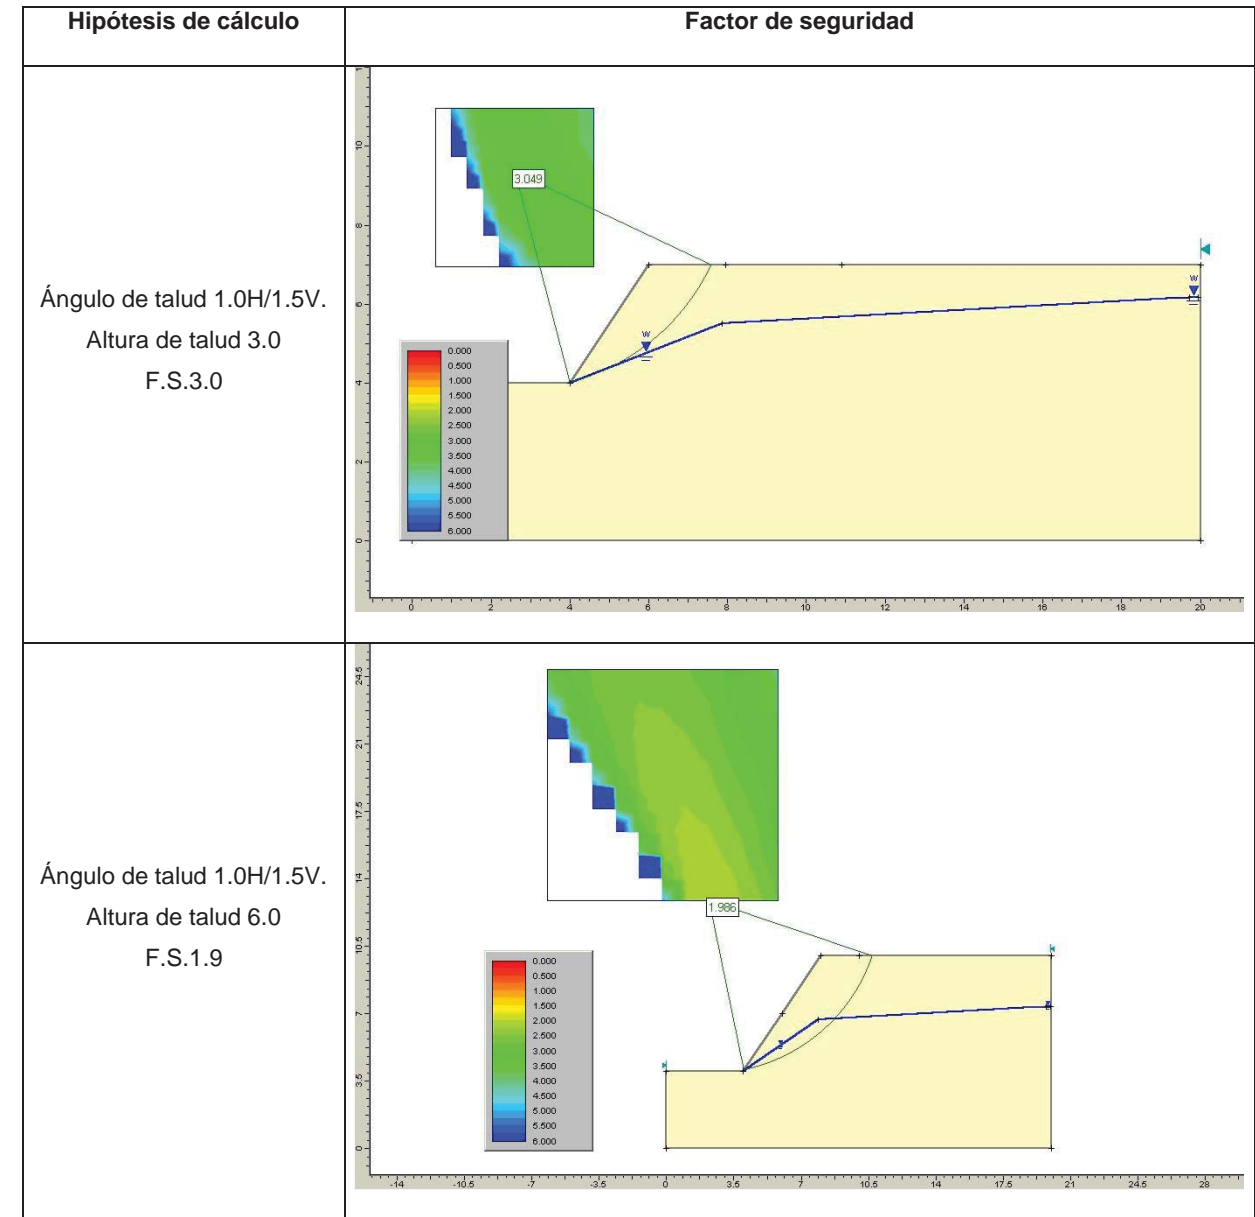
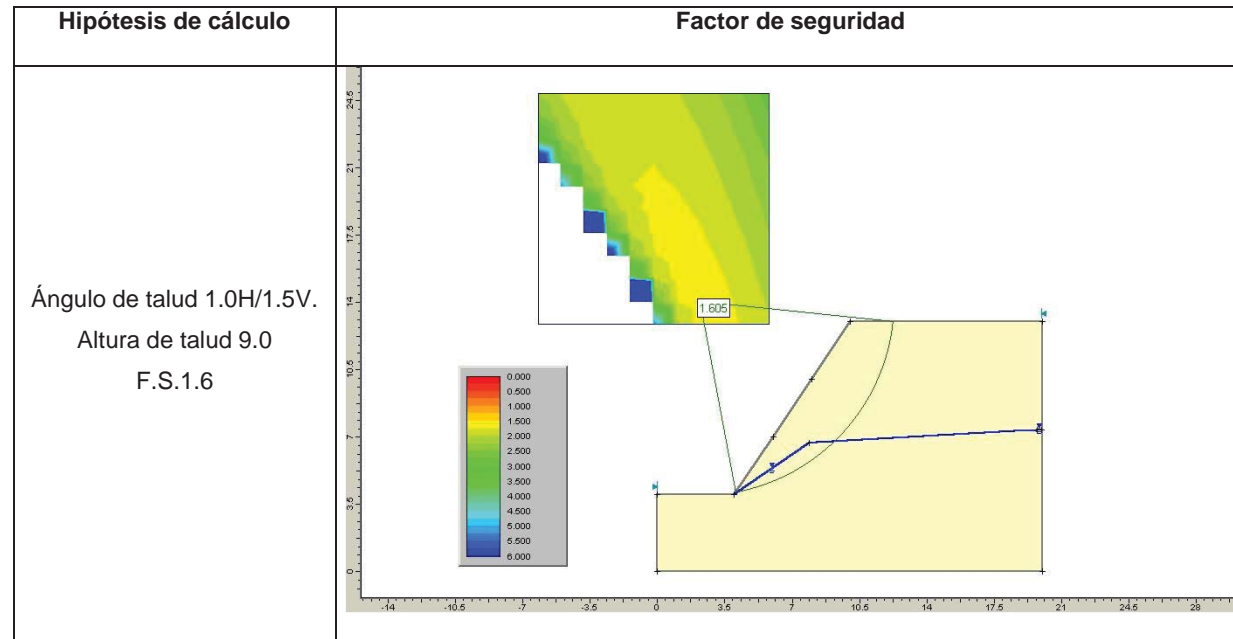
Se han analizado varias hipótesis de cálculo en función de la altura de los taludes para pendientes de 1H/1.5 V. Se han analizado de acuerdo con varios métodos de cálculo, Bishop, Jambu, Ordinario, etc. Así mismo, se ha supuesto la existencia de agua al menos en el 20 % inferior de la altura del talud, aunque en ninguno de los reconocimientos realizados en los desmontes se ha detectado la existencia de nivel freático alguno.

A la vista de estos resultados, se observa que para pendientes de talud de 1H/1.5V se obtienen coeficientes de seguridad lo suficientemente elevados para garantizar la estabilidad de este tipo de taludes para espesores de suelos de hasta 9.0 m, más que suficiente si tenemos en cuenta que en las estaciones de reconocimientos el espesor de los suelos residuales detectados es muy escaso
