ANEJO Nº1: DEFINICIÓN ESTADO ACTUAL

DEFINICIÓN DO ESTADO ACTUAL DA FASE B OBRAS DE URBANIZACIÓN DO PARQUE DE ACTIVIDADES ECONÓMICAS DE ARTEIXO **ACTECA** (A Coruña)

PARQUE EMPRESARIAL DE ACTIVIDADES ECONÓMICAS (ACTECA)

A. ESTADO DE EJECUCIÓN A FECHA DE MAYO 2013 – FASE B

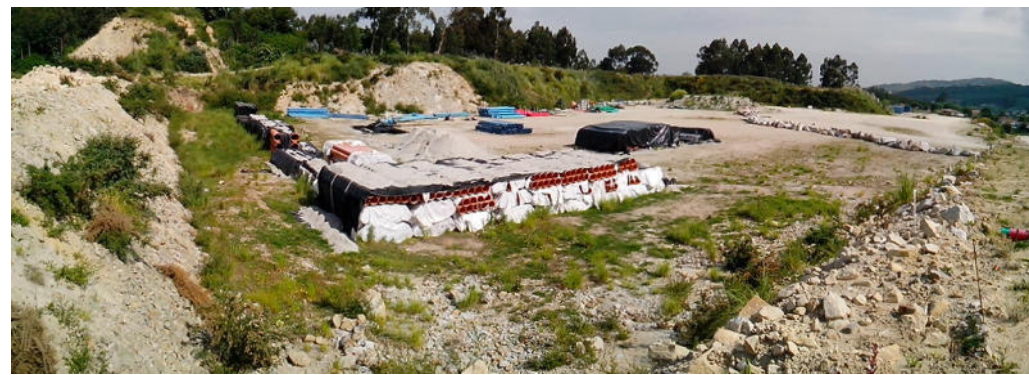
FOTO.- 34 / ZONA DE ACOPIO DE MATERIALES EN PARCELA EQ-01

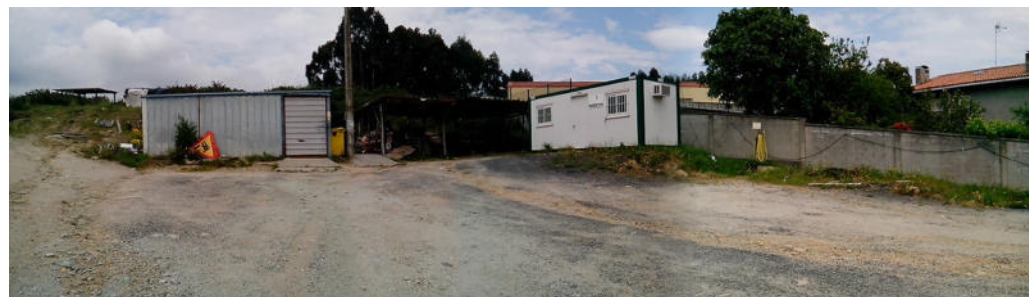
FOTO.- 35 / CASETAS Y ALMACENES DE MATERIALES DE OBRA DE UTE MORÁS

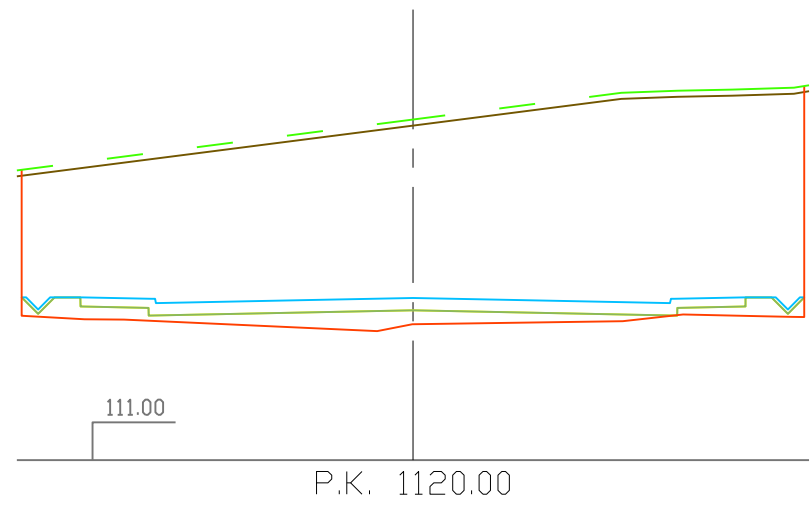
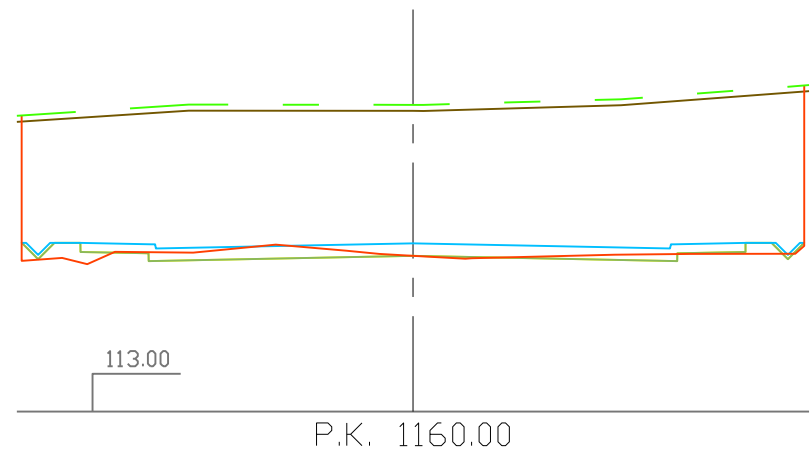
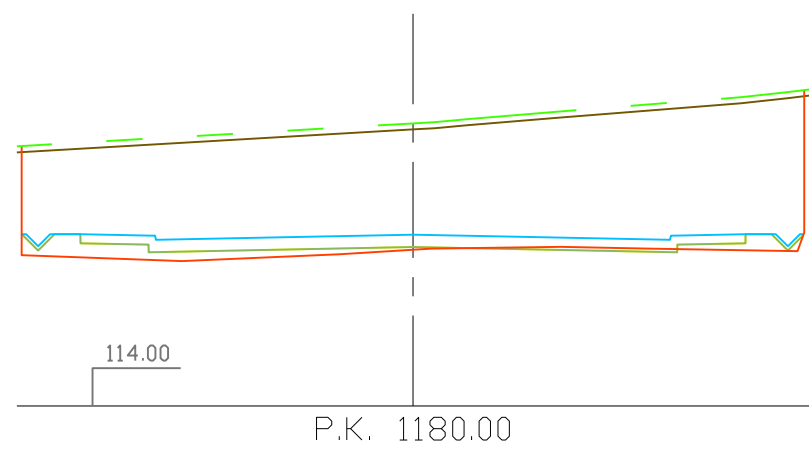
ORIGEN= 122.26
 2013= 115.49
 FIRME= 115.95

ORIGEN= 123.34
 2013= 119.16
 FIRME= 119.25

- Rasante terreno original
- Rasante tierra vegetal
- Rasante proyecto vigente
- Rasante real marzo 2.013

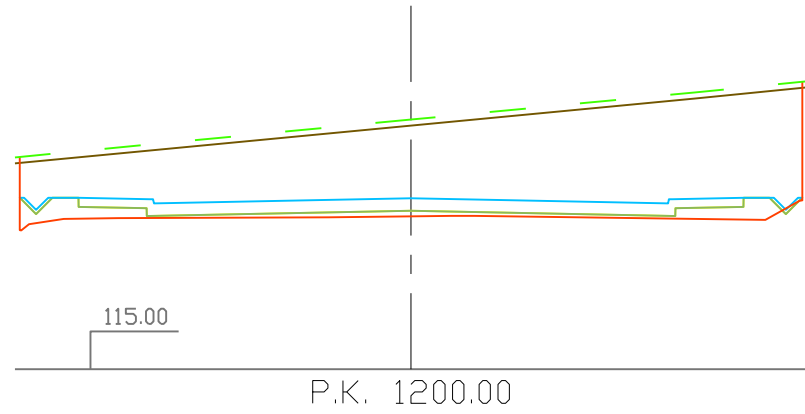
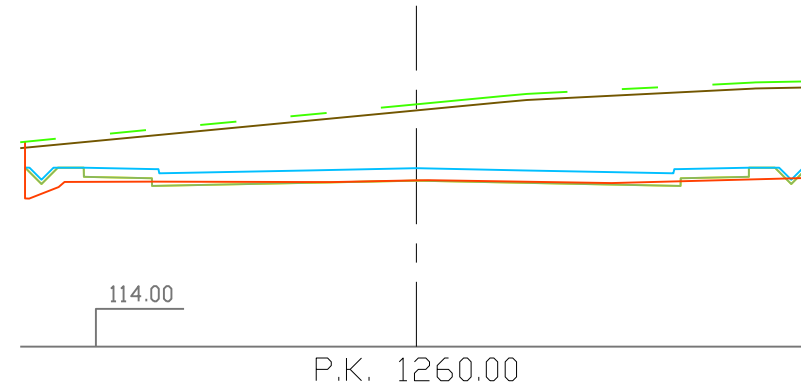
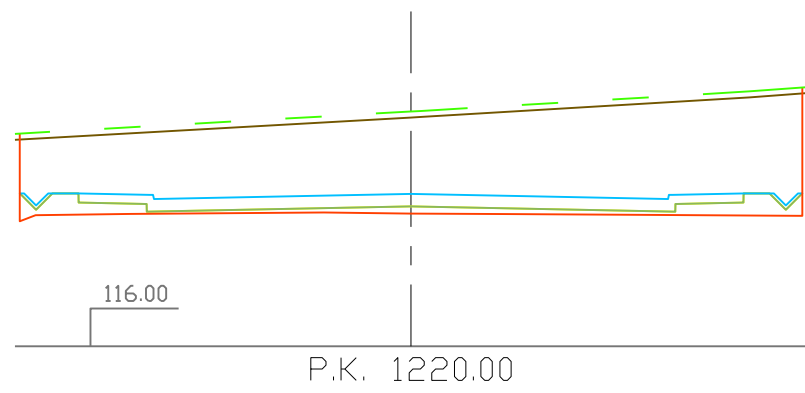
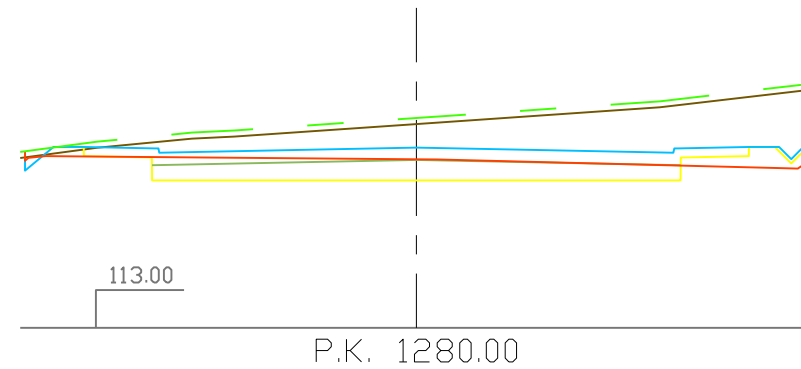
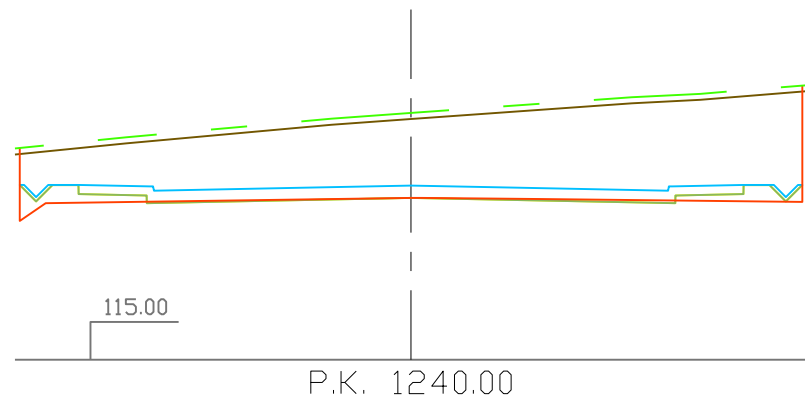
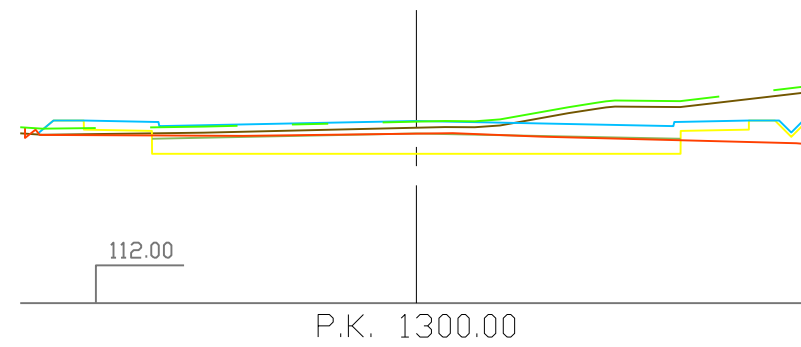
ORIGEN= 123.26
 2013= 120.06
 FIRME= 120.24

ORIGEN= 122.01
 2013= 119.50
 FIRME= 119.49

ORIGEN= 123.76
 2013= 120.39
 FIRME= 120.63

ORIGEN= 119.94
 2013= 118.57
 FIRME= 117.88

ORIGEN= 123.16
 2013= 120.35
 FIRME= 120.35

ORIGEN= 118.00
 2013= 117.60
 FIRME= 116.94

- - - Rasante terreno original
- Rasante tierra vegetal
- Rasante proyecto vigente
- Rasante real marzo 2.013

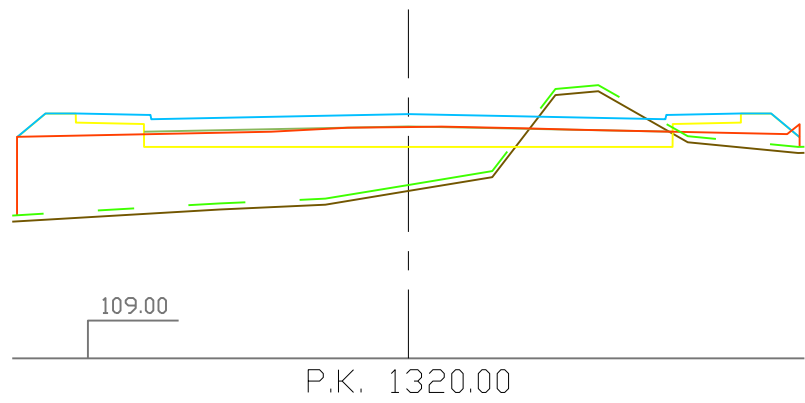
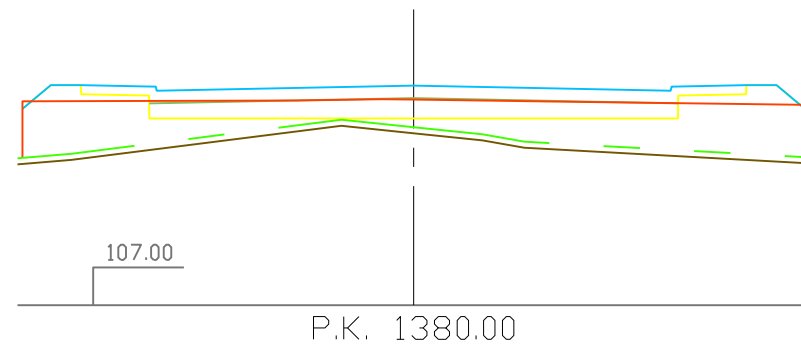
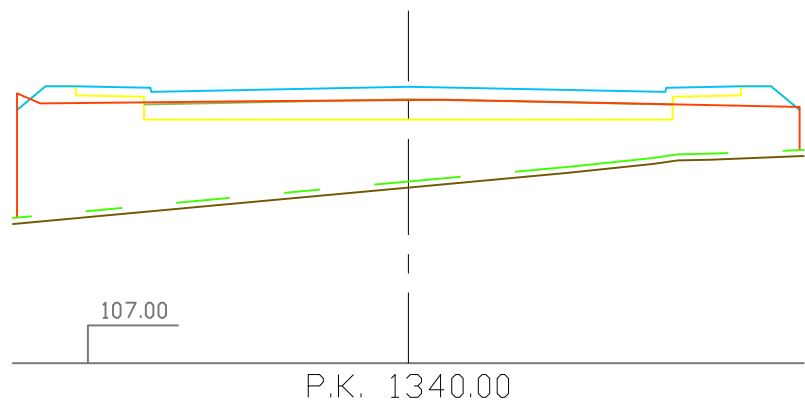
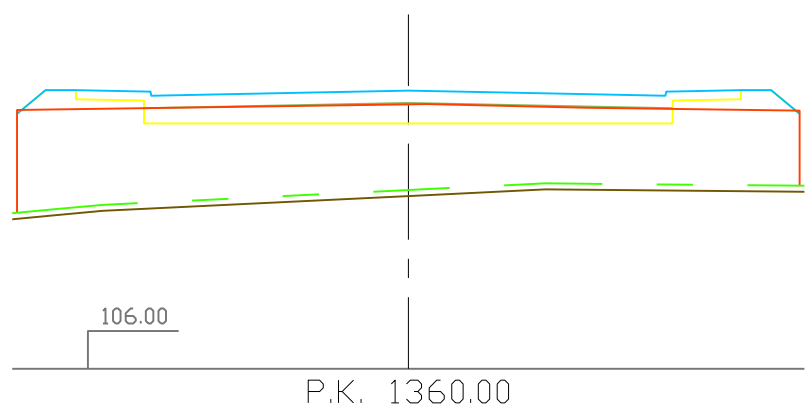
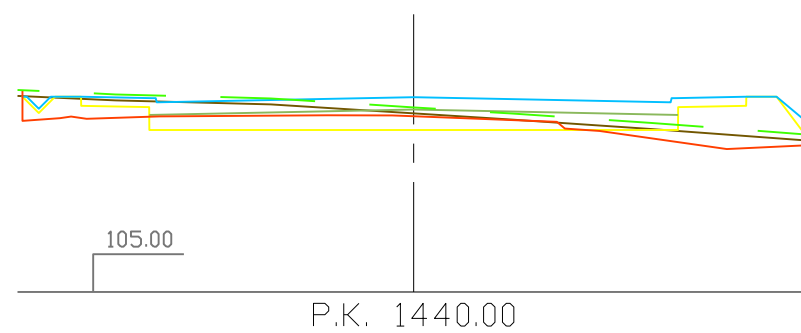
ORIGEN= 114.74
2013= 116.65
FIRME= 116.00

ORIGEN= 112.89
2013= 113.80
FIRME= 113.18

ORIGEN= 113.01
2013= 115.70
FIRME= 115.06

ORIGEN= 111.91
2013= 114.75
FIRME= 114.12

ORIGEN= 111.10
2013= 110.81
FIRME= 110.36

- Rasante terreno original
- Rasante tierra vegetal
- Rasante proyecto vigente
- Rasante real marzo 2.013

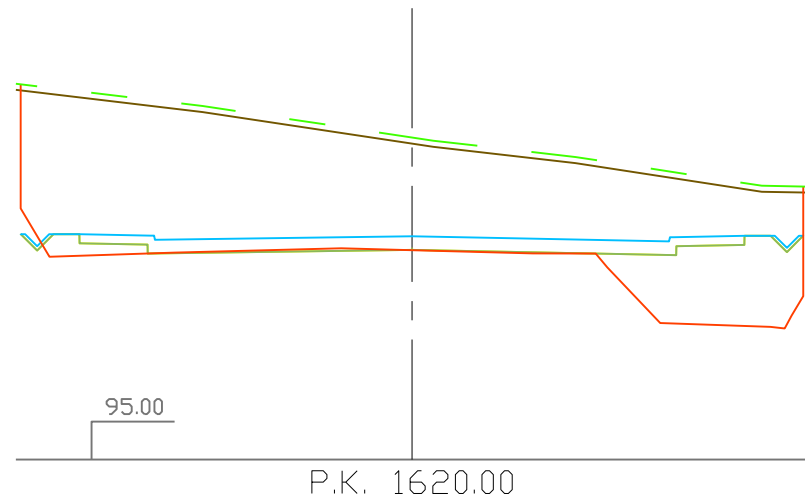
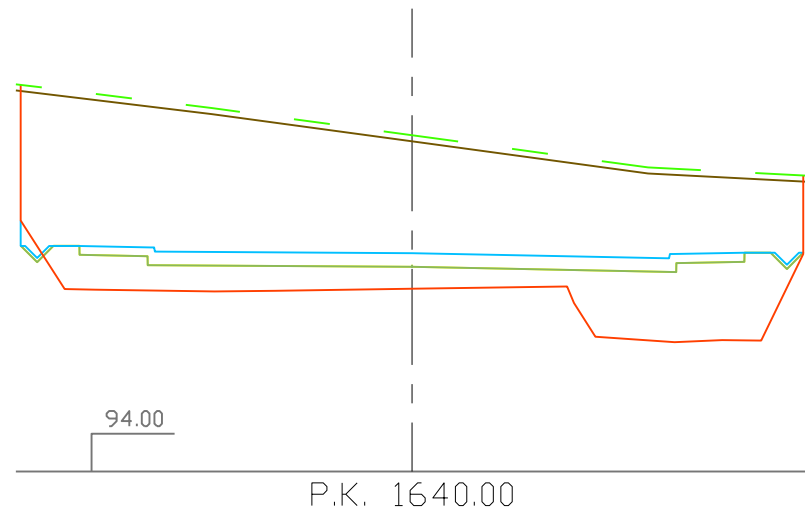
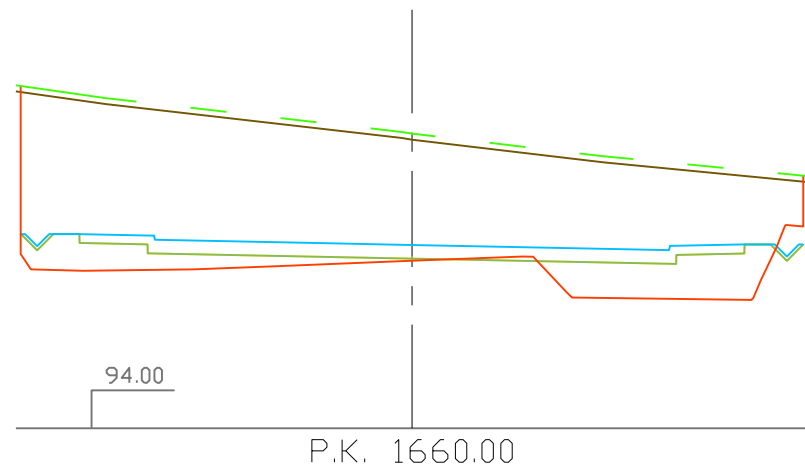
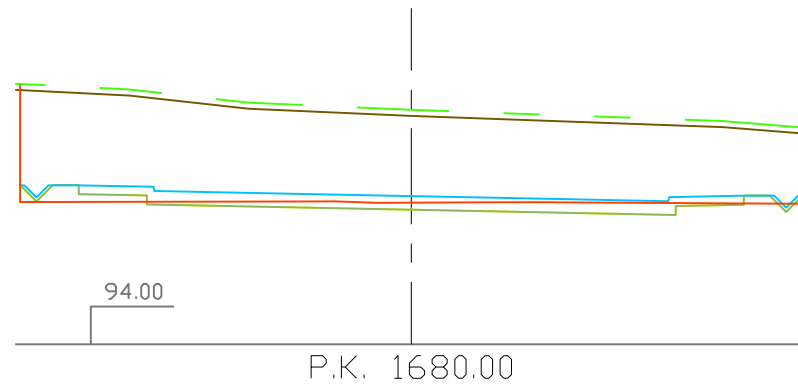
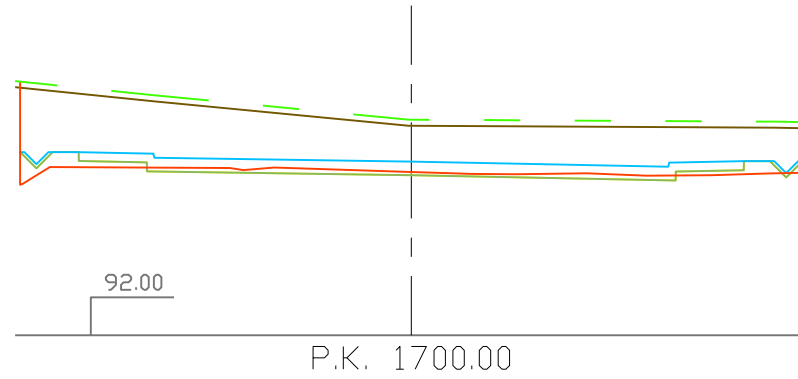
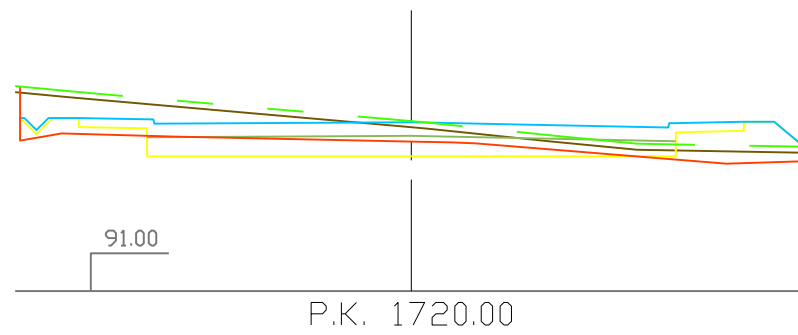
ORIGEN= 105.64
 2013= 101.92
 FIRME= 101.97

ORIGEN= 105.12
 2013= 100.04
 FIRME= 100.81

ORIGEN= 103.74
 2013= 99.54
 FIRME= 99.65

ORIGEN= 101.75
 2013= 98.68
 FIRME= 98.49

ORIGEN= 99.13
 2013= 97.40
 FIRME= 97.33

ORIGEN= 96.62
 2013= 95.94
 FIRME= 95.45

- - - Rasante terreno original
- Rasante tierra vegetal
- Rasante proyecto vigente
- Rasante real marzo 2.013

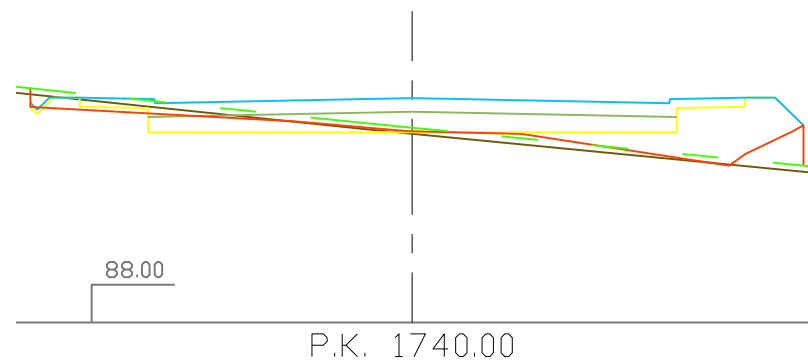
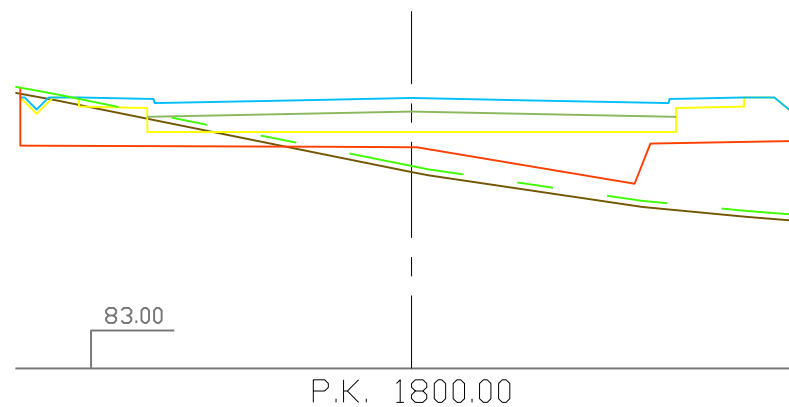
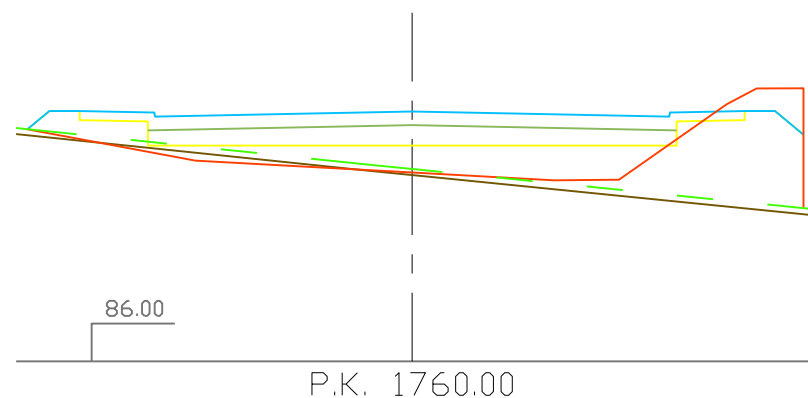
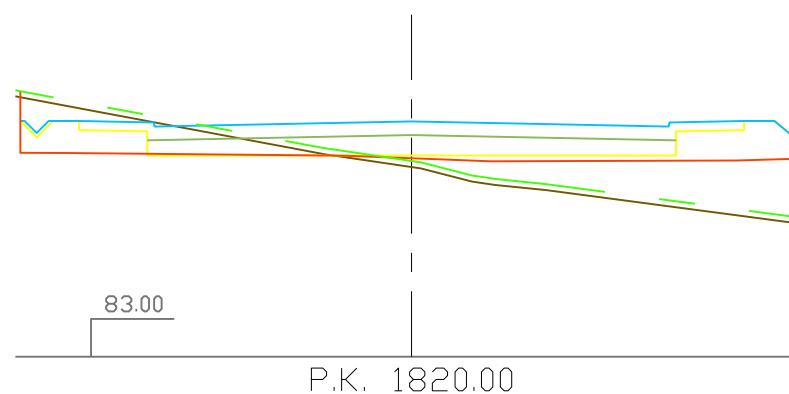
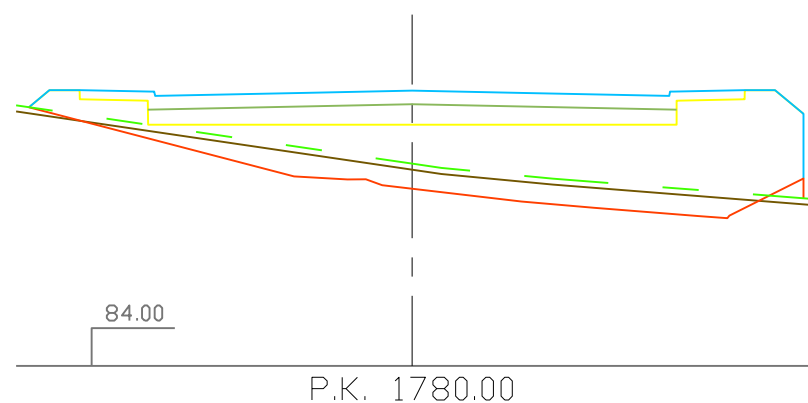
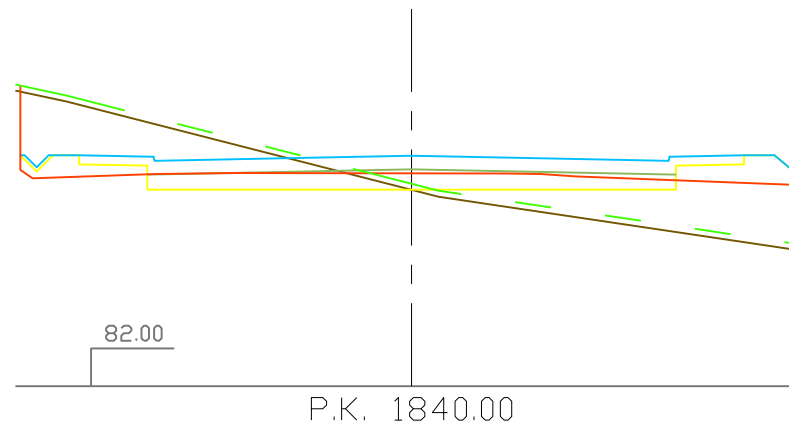
ORIGEN= 94.44
 2013= 94.32
 FIRME= 94.29

ORIGEN= 89.69
 2013= 90.31
 FIRME= 90.81

ORIGEN= 92.36
 2013= 92.24
 FIRME= 93.13

ORIGEN= 89.47
 2013= 89.56
 FIRME= 89.65

ORIGEN= 90.69
 2013= 89.86
 FIRME= 91.97

ORIGEN= 88.69
 2013= 89.03
 FIRME= 88.49

- - - Rasante terreno original
- Rasante tierra vegetal
- Rasante proyecto vigente
- Rasante real marzo 2013

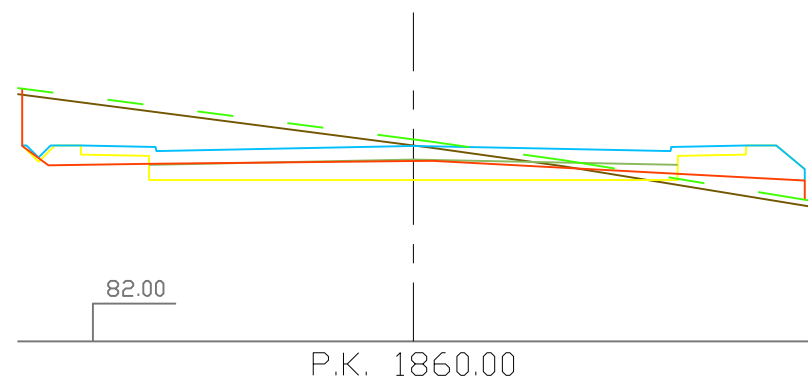
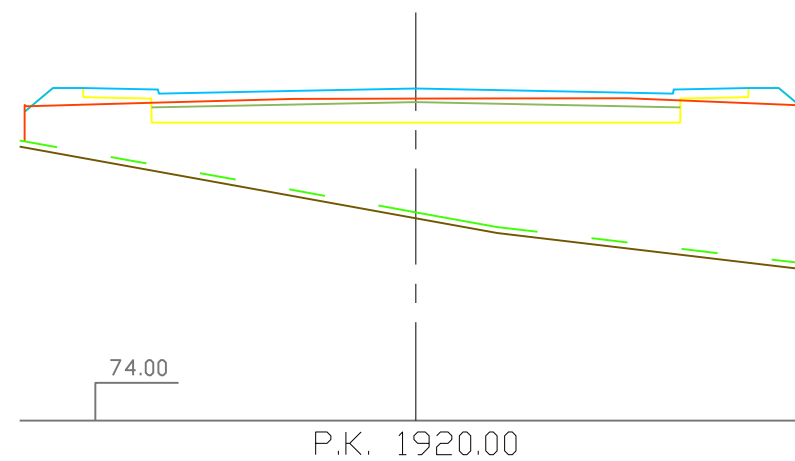
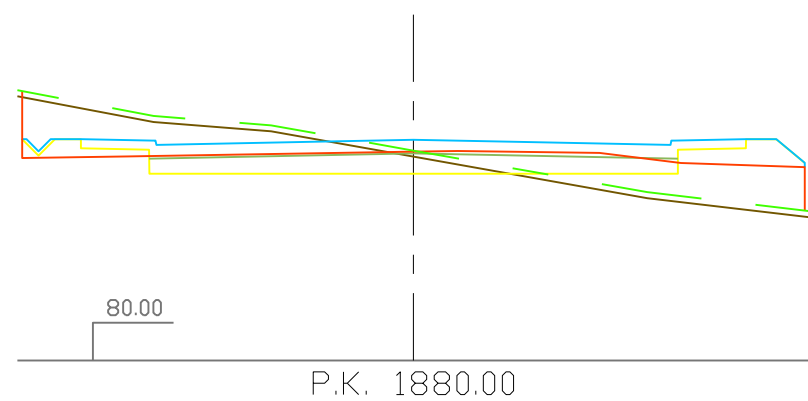
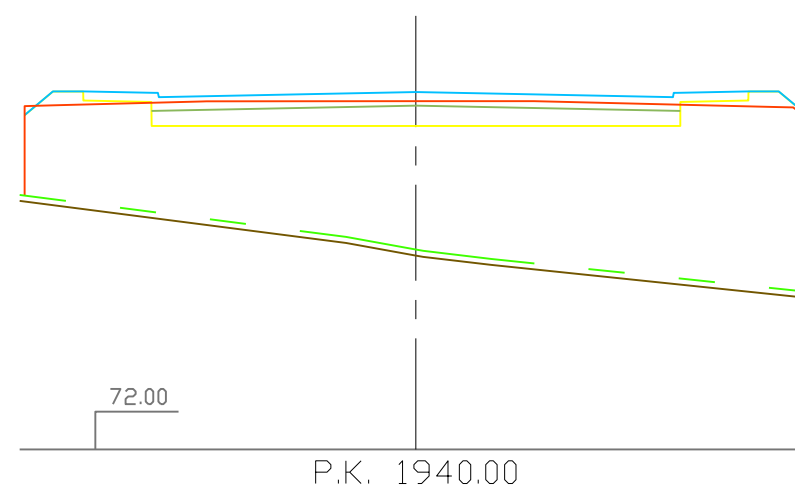
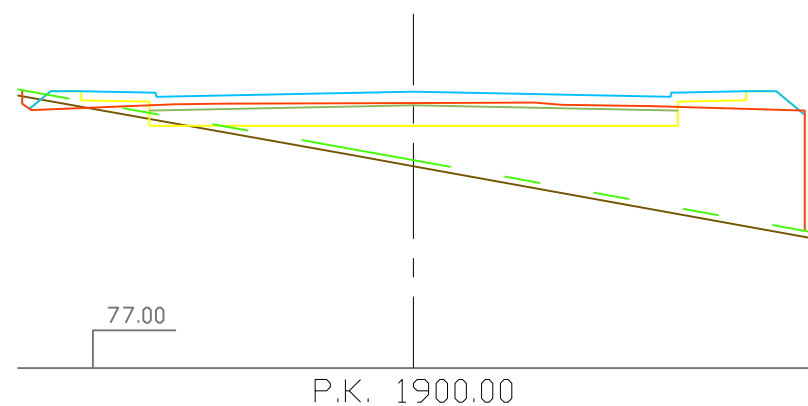
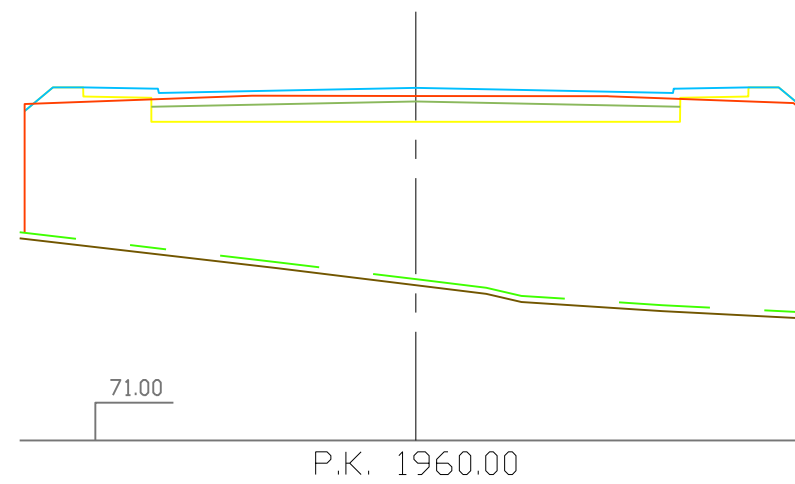
ORIGEN= 88.68
2013= 87.96
FIRME= 87.33

ORIGEN= 80.89
2013= 84.65
FIRME= 83.85

ORIGEN= 86.94
2013= 86.90
FIRME= 86.17

ORIGEN= 78.61
2013= 83.51
FIRME= 82.69

ORIGEN= 83.88
2013= 85.77
FIRME= 85.01

ORIGEN= 76.33
2013= 82.39
FIRME= 81.53

- - - Rasante terreno original
- Rasante tierra vegetal
- Rasante proyecto vigente
- Rasante real marzo 2013

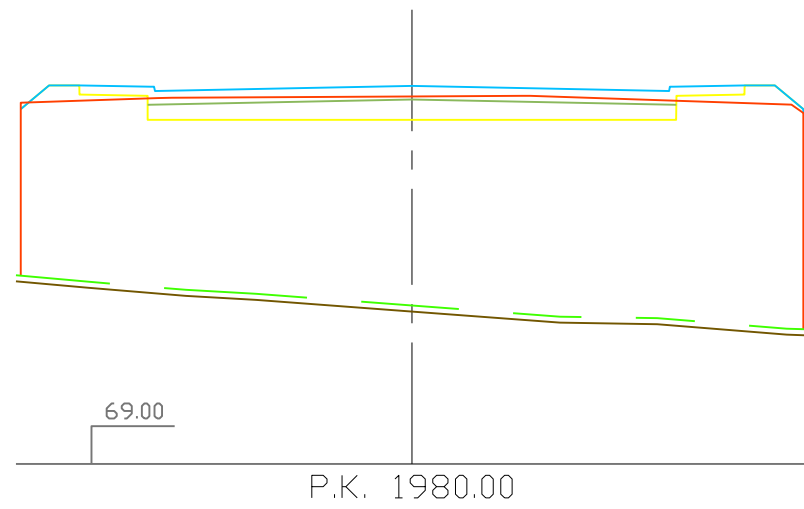
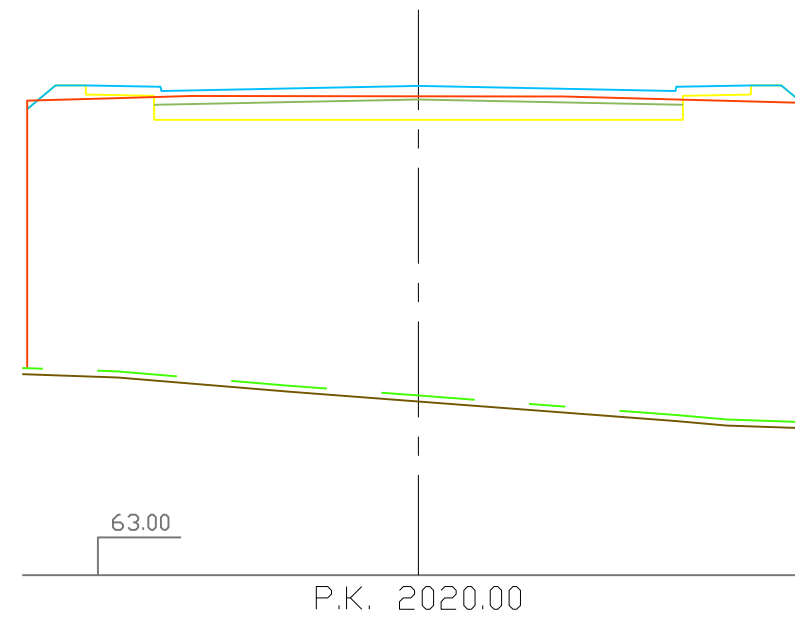
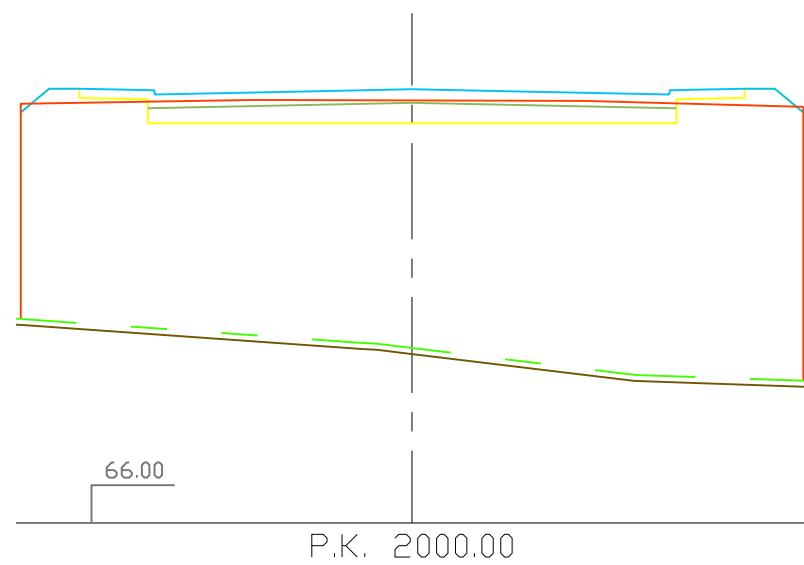
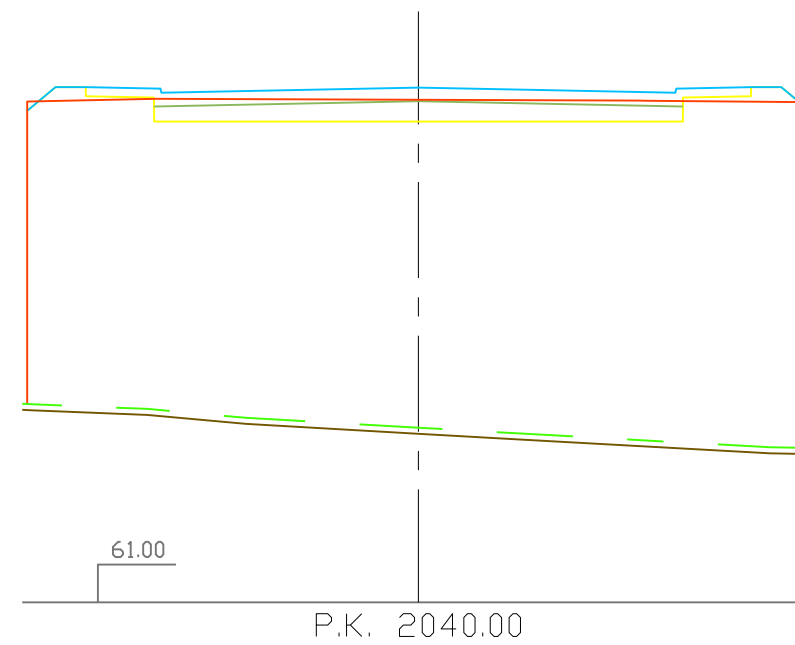
ORIGEN= 74.24
2013= 81.15
FIRME= 80.37

ORIGEN= 68.94
2013= 78.83
FIRME= 78.05

ORIGEN= 71.79
2013= 79.97
FIRME= 79.21

ORIGEN= 66.77
2013= 77.62
FIRME= 76.89

- Rasante terreno original
- Rasante tierra vegetal
- Rasante proyecto vigente
- Rasante real marzo 2.013

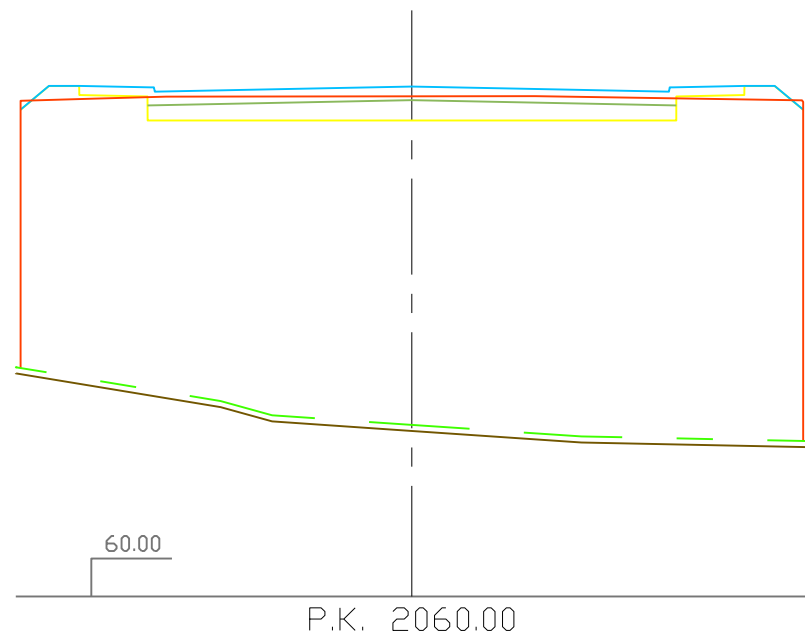
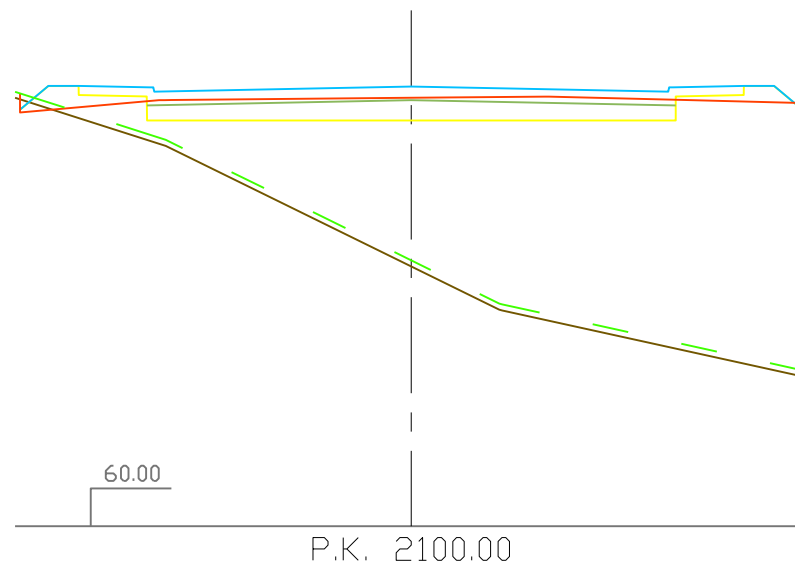
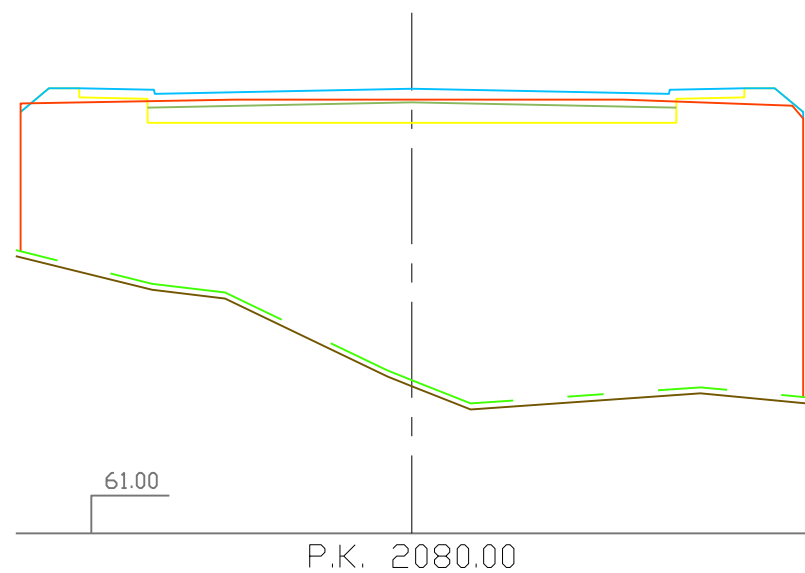
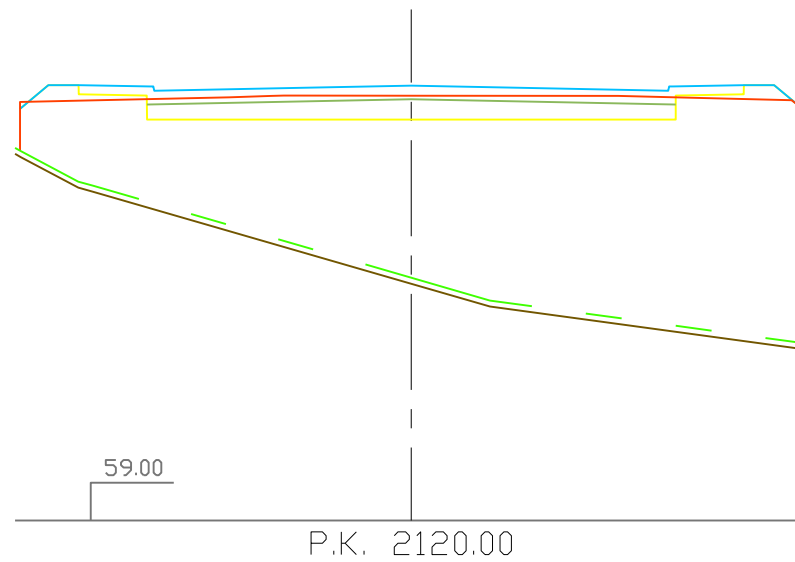
ORIGEN= 65.67
2013= 76.53
FIRME= 75.73

ORIGEN= 68.79
2013= 74.17
FIRME= 73.41

ORIGEN= 66.07
2013= 75.34
FIRME= 74.57

ORIGEN= 67.03
2013= 73.05
FIRME= 72.25

- Rasante terreno original
- Rasante tierra vegetal
- Rasante proyecto vigente
- Rasante real marzo 2.013

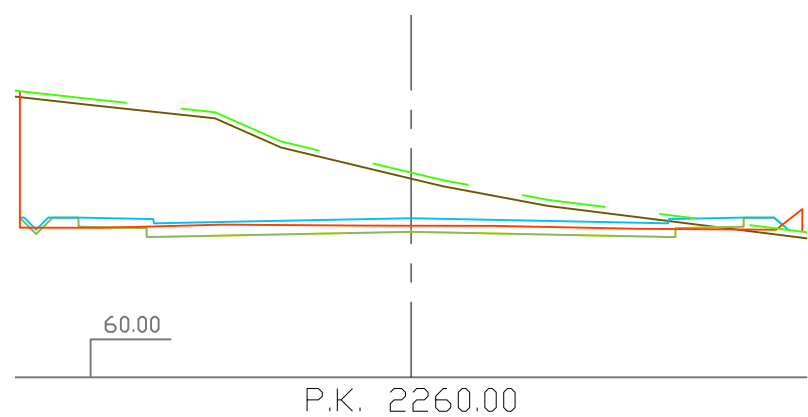
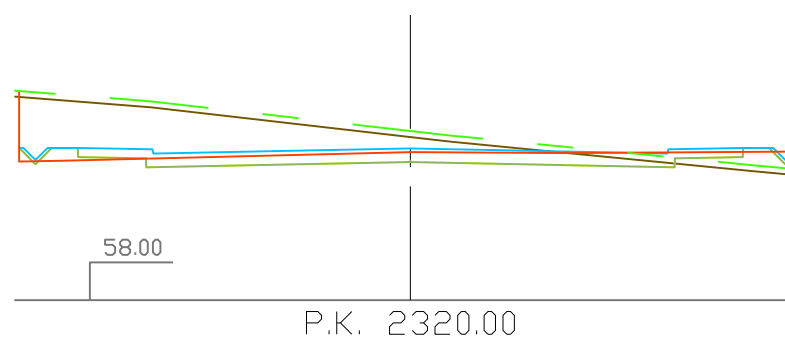
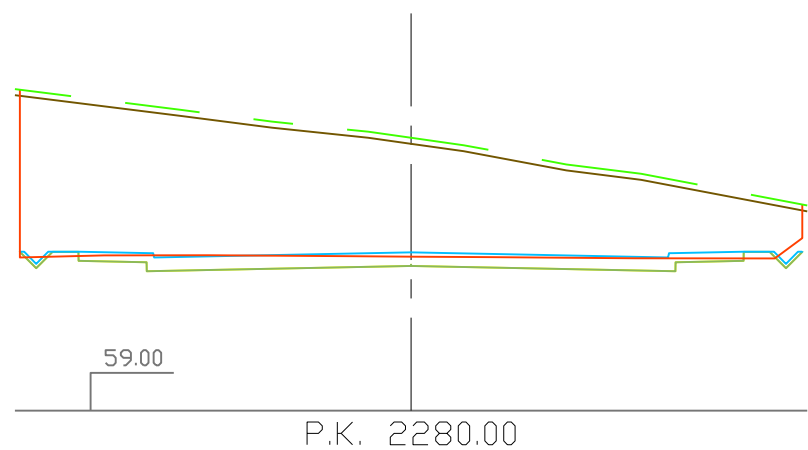
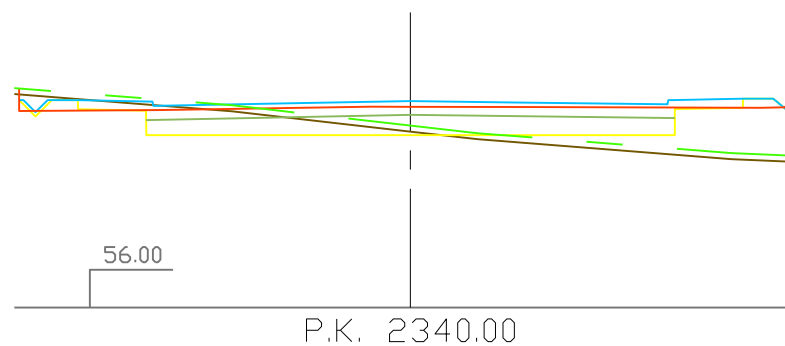
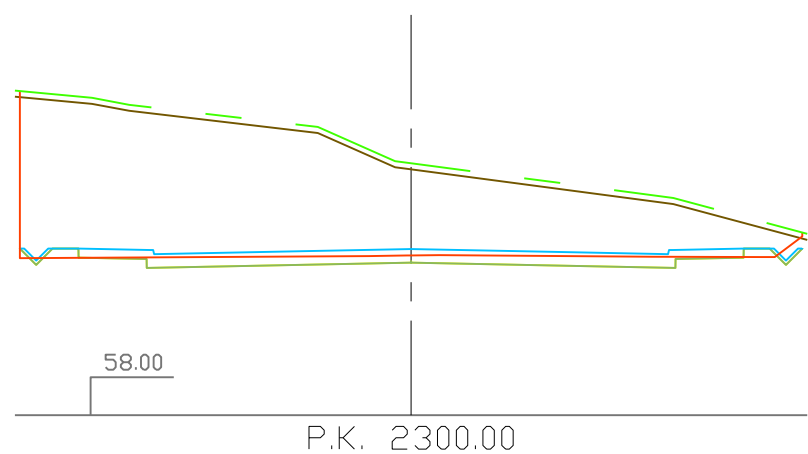
ORIGEN= 66.77
2013= 65.01
FIRME= 64.85

ORIGEN= 63.59
2013= 62.89
FIRME= 62.61

ORIGEN= 68.02
2013= 64.09
FIRME= 63.83

ORIGEN= 62.02
2013= 62.64
FIRME= 61.70

ORIGEN= 66.33
2013= 63.28
FIRME= 63.08

- - - Rasante terreno original
- Rasante tierra vegetal
- Rasante proyecto vigente
- Rasante real marzo 2.013
